Verkleuringen en defecten bij Indische zandsteentegels

Exotische vervangmaterialen

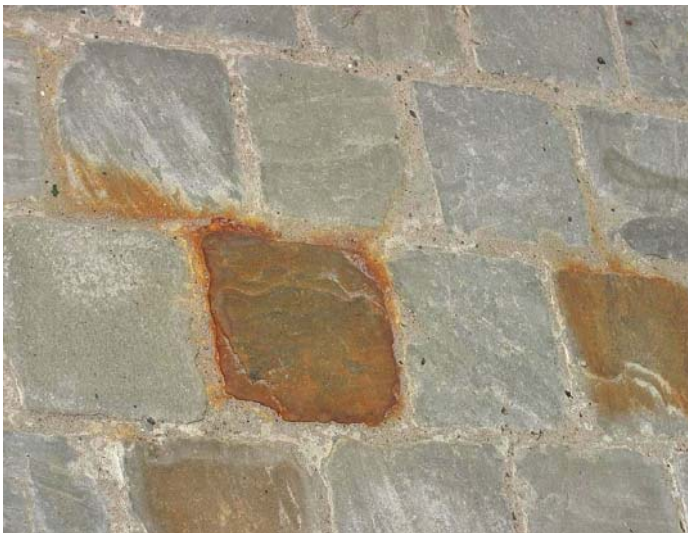
Opmerkelijk was het feit dat er **oppervlakkige roestbruine verkleuringen optraden, amper enkel weken na plaatsing van de Indische zandsteentegels in het wegdek (foto 1).** Bovendien verkleurden niet alle stenen en bleven sommige onaangestast. Teneinde de oorzaak

Ogenscheinlijk selectieve oppervlakkige roestbruine verkleuring van Indische zandsteen, Brussel.

De reden waarom sommige tegels wel en andere niet verkleuren heeft te maken met de verticale opbouw van het gesteente: de zandsteen is immers opgebouwd uit millimeterdunne horizontale laagjes waarin afwisselend pyrietrijke en pyrietarme niveaus voorkomen. Wanneer een pyrietrijk niveau aan de oppervlakte ligt, dan zal dit preferentieel gaan oxideren met een roestbruine verkleuring van het tegeloppervlak als gevolg. Indien er een pyrietarm niveau aan de oppervlakte ligt zal dit niet verkleuren. De oxidatie van dit pyriet wordt sterk versneld door reactie met cement (wegens de hoge pH).

De verkleuring is oppervlakkig en zal na verloop van tijd door regenwater allicht ook relatief snel gaan verdwijnen (door afspoeling): de roestachtige verkleuring bleek inderdaad na enkele regenbuien deels weg te spoelen. Vreemd is het feit dat de roestkleurige verkleuring bij voorkeur langs de boorden van de tegel verdween en centraal geconcentreerd bleef: mogelijk heeft dit te maken met een versnelde afvoer langs de boorden van de tegel. Het is ook niet uit te sluiten dat het regenwater op termijn een dieper gelegen pyrietrijk niveau zal bereiken en een oxidatie van het hier aanwezige pyriet zal veroorzaken, zeker gezien de relatief hoge porositeit van de zandsteen (Tabel 1). Bovendien kan verwacht worden dat regenwater via adhe-

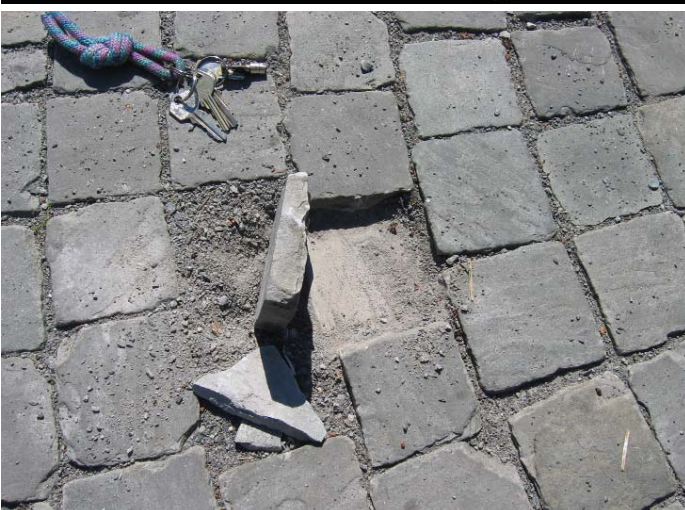
4
5
6
7

- 4 Verspreid voorkomende clusters van opake mineralen (pyriet) in de Indische zandsteen (doorvallend gepolariseerd licht). Let ook op de sterk verweerde veldspaatkorrels en de hierdoor verhoogde (secundaire) porositeit.
- 5 Elektronenmicroscopische foto-opname van een concentratie aan pyriet (in een zandsteenlaagje) op een vers breukvlak van de Indische zandsteen, met duidelijk herkenbare tetraëdervormige kristallen van het mineraal pyriet.
- 6 Marktplein van Ciney met een beschadigde tegel Indische zandsteen (afgesprongen stuk steen, parallel aan het bovenoppervlak of volgens de gelaagdheid).
- 7 Microscopische foto-opname van een slijpplaatje in Indische zandsteen, genomen loodrecht op de gelaagdheid. Opmerkelijke laagvormige concentraties van zware mineralen (zirkoon), half-opake mineralen (verweerde Fe-Mg-silicaten?) en secundaire porositeit. Doorvallend gepolariseerd licht.

Indische zandsteen is ook buiten het Brusselse in opspraak gekomen. Meer bepaald op het heringerichte marktplein van Ciney, werden verschillende defecten vastgesteld in de bestratingen uitgevoerd in Indische zandsteen (foto 6). Hier werden verschillende straattegels -door vorstschade of door belasting door zware vrachtwagens- beschadigd waarbij zandsteenlaagjes zijn afgesprongen.

Reden hiervoor is naar alle waarschijnlijkheid de interne opbouw (textuur) en de chemische samenstelling (mineralogie) van de bewuste zandsteen. **Veldspaatrijkere niveaus kunnen aanleiding geven tot een verhoogde porositeit. Ook de hoger vermelde "placers", laagjes met sterke concentraties aan zware mineralen, bevatten een verhoogde porositeit** (foto 7) als gevolg van de verwerking van chemisch minder stabiele zware mineralen zoals ijzer- en magnesiumrijke silicaten (pyroxenen, hoornblendes) (foto 8). In deze placer-rijke zandsteenvarianten werd trouwens ook een carbonaatcement opgemerkt (calciet) dat gevoelig is voor chemische verwerking (oplossing door relatief zuur meteorisch water) **en dat op termijn kan bijdragen tot een verhoogde porositeit.**

Bovendien is deze secundaire porositeit grotendeels gesloten, d.w.z. dat bevriezend water niet naar nabijgelegen poriën kan uitwijken en hierdoor geen expansieruimte krijgt, zodat de interne kristallisatie-druk van het ijs het gesteente zal doen barsten. Bij doorzagen van de hoger vermelde verkleurde stalen van Indische zandsteen werden, in de diepte, **slechte hechtingen tussen opeenvolgende zandsteenlaagjes opgemerkt, waardoor de steen volgens horizontale vlakken (gelaagdheidsvlakken) ging splijten.** De hoge (secundaire) porositeit, gekoppeld aan een slechte hechting kan er op wijzen dat de steen inderdaad ook vorstgevoelig is. Bijkomende proeven zijn hier zeker aangewezen om de vorstbestendigheid van de Budhpara zandsteen beter te kunnen evalueren. Een eerste reeks van testen bleek alvast uit te wijzen dat de vorstbestendigheid van de zandsteen in orde was, maar of deze representatief zijn voor de totaliteit van de geleverde Indische zandsteentegels?
